PARK WOLBORSKI W CZORAJ I DZIŚ

PARK WOLBORSKI WCZORAJ I DZIŚ - PUBLIKACJA

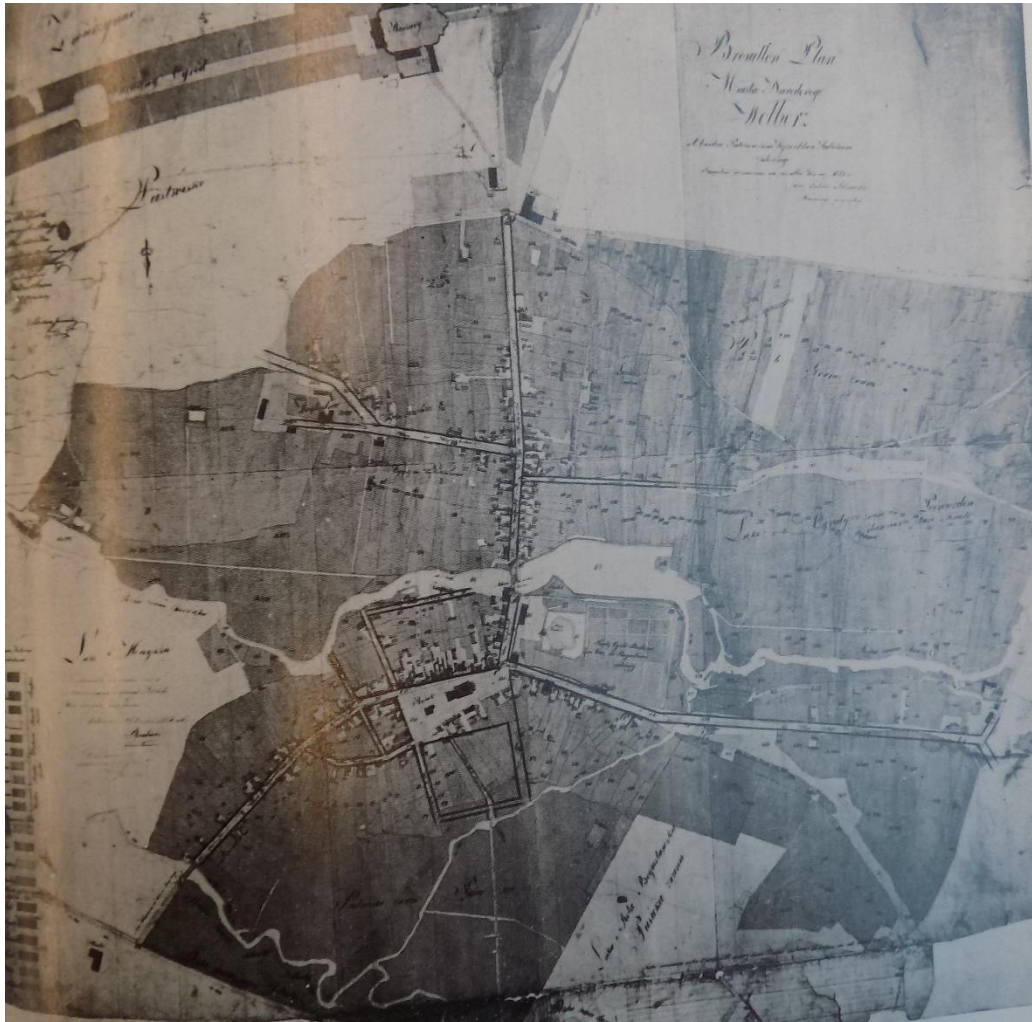
Kiedy zamek - siedziba biskupów zostaje zniszczony przez pożar, jeszcze zostaje odbudowany, ale już w skromniejszej formie i przestaje być wygodną rezydencją. Szkie 1. Plan miasta Wolborza z 1824 r. sporządzony przez L. Scharnwebera. Oryginał Woj. Archiwum Państwowe w Łodzi.

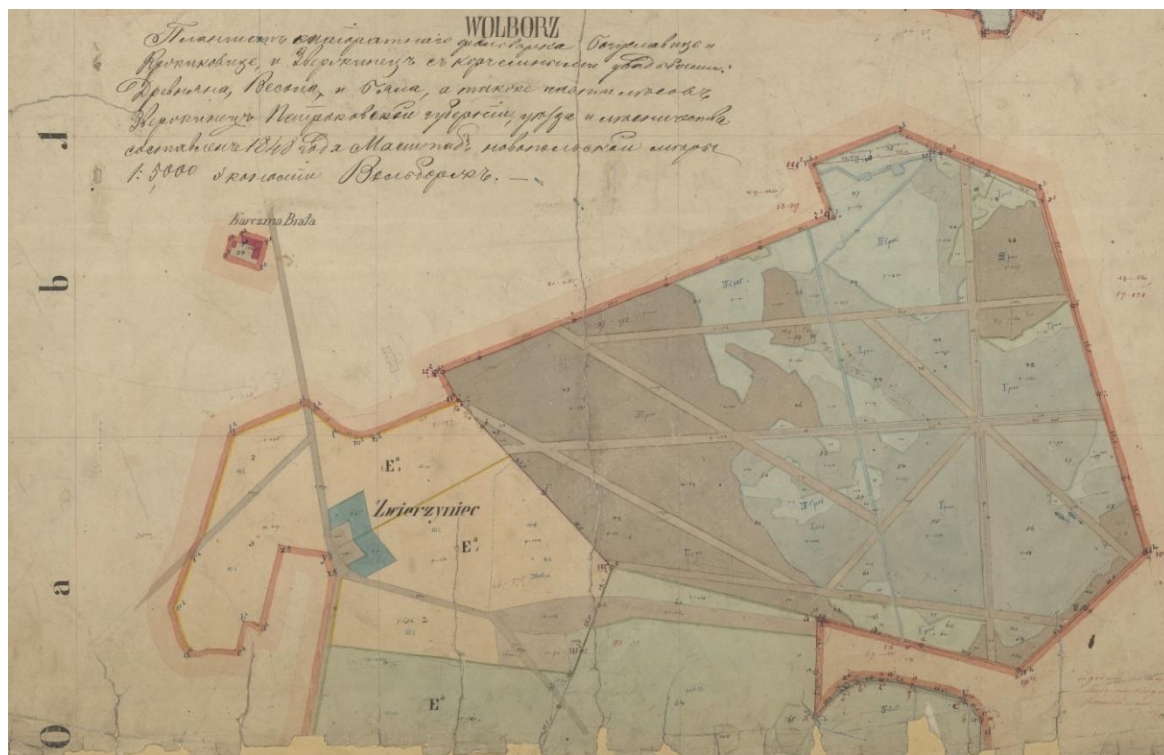
Obecny pałac biskupów kujawskich wraz z otaczającym go parkiem zaprojektowany został przez znanego, włoskiego architekta Francesco Placidiego⁶ na zlecenie biskupa kujawskiego Antoniego Ostrowskiego. Budowa rezydencji trwała co najmniej od 1768 do 1773 roku. Zespół wzniesiono na gruntach rolnych odebranych mieszkańcom Wolborza przez biskupa w rejonie przedmieścia zwanego Zwierzyniec (ryc. 2).

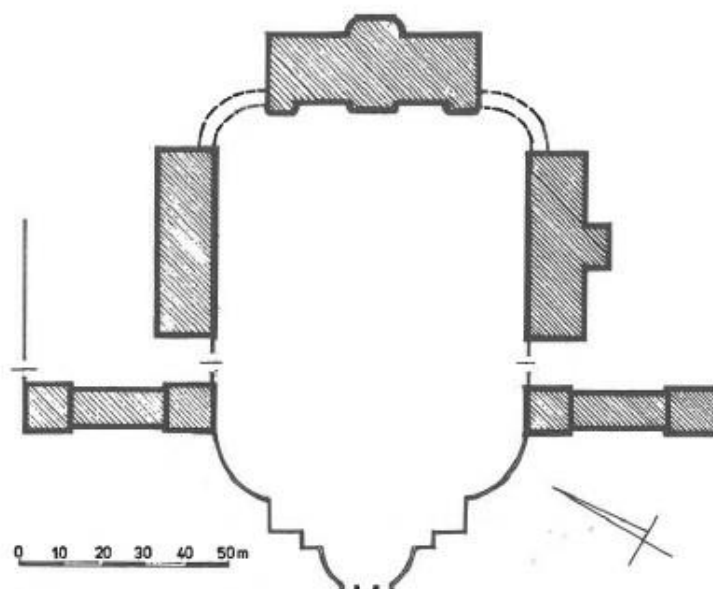
Ryc. 3 Plan sytuacyjny zabudowań pałacowych w Wolborzu [w:]

Budynki skoncentrowano w zachodniej części założenia wokół dużego, prostokątnego dziedzińca o zaokrąglonych narożach. Na wschód od budynków naturalna skarpa opracowana została jako **tarasy ogrodowe**, poza którymi rozciągał się jeszcze **park** z przylegającym doń od południa **terenem zwierzyńca i bażantarni** (ryc. 4) **Dziedziniec główny** zaprojektowany został jako zdecydowanie obszerne ale zamknięte wnętrze o wym. 200x130 m. Na osi

centralnej od północnego-wschodu usytuowano główny korpus **pałacu**, od północnego-zachodu i południowego-wschodu – **dwie duże oficyny** flankujące dziedziniec. Pomiędzy korpusem pałacu a oficynami wybudowano łączniki w postaci ćwierćkolistych **galerii kolumnowych**⁸. Na froncie dziedzińca wzniesiono **cztery pawilony** na planie kwadratu połączone po dwa między sobą niskimi łącznikami o pierwotnym przeznaczeniu na stajnię i wozownię. Dwa wewnętrzne pawilony (bliżej dziedzińca), zwane kordegardami, połączone były z oficynami bramami przejazdowymi prowadzącymi na boczne dziedzińce gospodarcze. Od nich wybiegało ku alei dojazdowej ogrodzenie dziedzińca, poprowadzone linią gierwaną z łuków eliptycznych przerywanych łamanymi uskokiemi, zakończone na wierzchołku główną bramą wjazdową. Rozplanowanie zabudowań pałacowych pokazano poniżej na rycinie nr 3.

Powstał w ten sposób znakomicie zaprojektowany, charakterystyczny dla baroku **układ zespołu pałacowego – *entre cour et jardin***, czyli „między dziedzińcem a ogrodem”⁹.

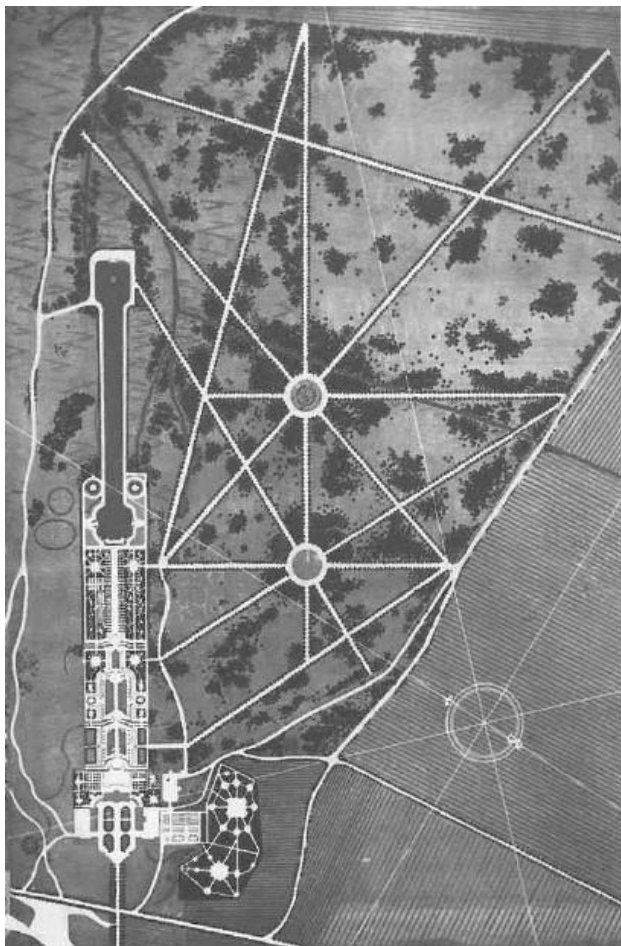
Ryc. 4 Wolbórz, plan założenia ogrodowego ze zwierzyniec, stan na koniec XVIII w. [w:] *Historia ogrodów, Tom I*, L. Majdecki, Warszawa 1978, 2007.

Poszczególne części ogrodu, rozplanowane na czterech tarasach, łączyły bogate układy skarp ziemnych z rampami. Istotą kompozycji ogrodu jest umieszczenie na jednej osi ciągu alei, dziedzińca honorowego, stawu, aż do dalekiego otwartego widoku na otaczający krajobraz. Bezwzględnie przestrzegano tu zasady symetrii. Oś główna podkreślona została długą aleją dojazdową od strony traktu z Piotrkowa Trybunalskiego obsadzoną podwójnymi szpalerami lipowymi. Aleja wjazdowa prowadziła poprzez paradną, złożoną z eliptycznych łuków bramę, na dziedzińiec paradny okolony czterema oficynami. Po północno-wschodniej stronie pałacu rozpościerał się ogród ozdobny, tarasowy, opadający czterema poziomami ku kanałowi. Przedostatni taras miał półkoliste zamknięcie, w formie pergolowych ścian, które tworzyły kulisę prowadzącą do alei lipowej i dalej ku kanałowi. Bardzo wydłużony **kanał wodny** miał na końcach baseny – od strony pałacu większy prawie okrągły, i mniejszy kwadratowy na skraju ogrodu (ryc. 4-6).

Kanał rozszerzał się ku krańcowi, co dawało efekt optyczny skrócenia i zarazem poszerzenia lustra wody. W centralnej, zasadniczej części ogrodu, na osi głównej, zaaranżowane zostały **partery kwiatowe** na trzech kolejnych tarasach flankowane zielenią **boskietów z gabinetami i labiryntami**. W skład

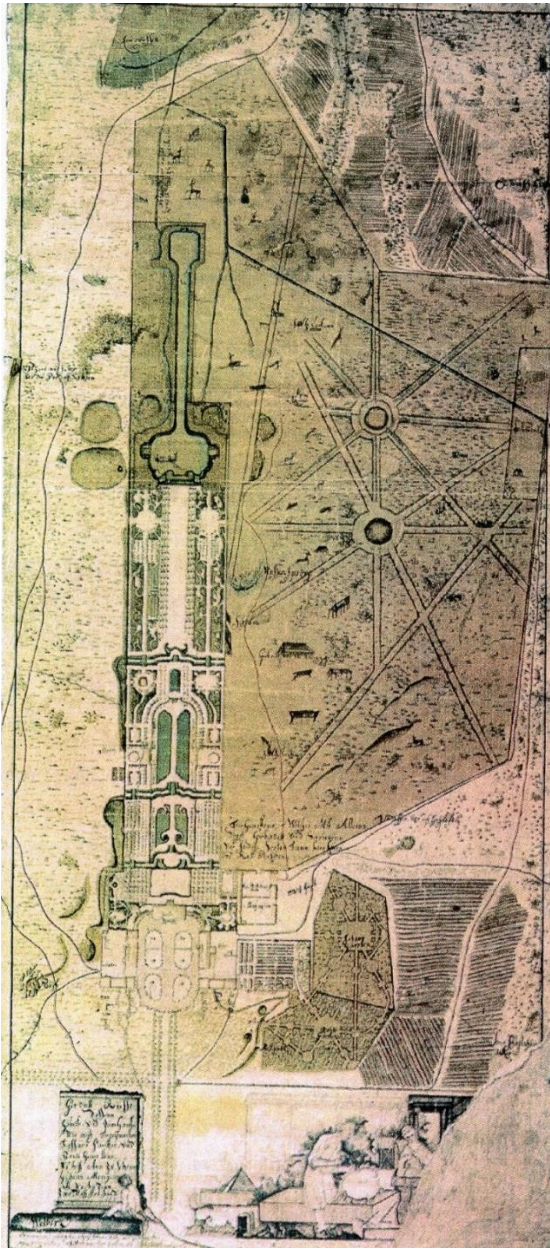
Ryc. 6. Wolbórz. Plan założenia pałacowo-parkowego z 1777, Oryg. Archiwum Główne Akt Dawnych w Warszawie, Zb. Kart. sygn. 507-21.

Ogród ujęty jest w *Rejestrze ogrodów polskich* wraz z planem opracowanym przez prof. Gerarda Ciołka na podstawie planu ze zbiorów Archiwum Głównego Akt Dawnych (ryc. 6) gdzie znalazła się charakterystyka „*Plan niezorientowany; zawiera oznaczenia: budynków zespołu pałacowego, obejmującego: pałac i dwie pary oficyn z dziedzińcem wjazdowym i aleją doprowadzającą do osi pałacu, budynków gospodarczych i ogrodów kuchennych; tarasów ogrodowych wzdłuż głównej osi założenia opadających czterema poziomami ku kanałowi; ramp, i równi pochyłych i skarp, zaznaczonych kreskowo, łączących poszczególne tarasy ze sobą; parterów, pergoli, boskietów i gabinetów, alei doprowadzającej do kanału; drzew w szpalerach, w alejach i pojedynczych; kanału którego plan obejmuje fragment początkowy, część zwierzyńca przylegającego boku do ogrodu*”. Wolbórz wymieniony jest przez prof. Janusza Bogdana w książce *Polskie ogrody ozdobne* (2000) w spisie — *Wykaz znacześniejszych kompozycji ogrodowych, parkowych i krajobrazowych w Polsce* (2000) jako jeden z pośród 447 obiektów. Jego krótką charakterystykę (z powierzchnią 18 ha) podano w katalogu *Parki i ogrody zabytkowe w Polsce. Stan 1991*. O założeniu parkowym, jako przykładzie późnobarokowego zespołu, kilkakrotnie wzmiankują Gerard Ciołek (1954) i Janusz Bogdanowski (2000), który przypisuje mu także cechy ogrodu rokokowego¹⁰ i Longin Majdecki, który wskazuje **ogród w Wolborzu jako najbardziej rozwinięty układ osiowy, z podwójnym parterem haftowym, gabinetami, boskietami oraz kanałem**

wodnym (ok. 450 m), rozciągającymi się na ogólnej długości ponad 1 km¹¹. Jak pisze G. Ciołek „*Nowa rezydencja osnuta została na planie wydłużonego prostokąta o stosunku boków 1:7 i ogólnej długości ponad 1200 m, stając w ten sposób w rzędzie największych ówczesnych polskich założeń pałacowo-ogrodowych*”.¹²

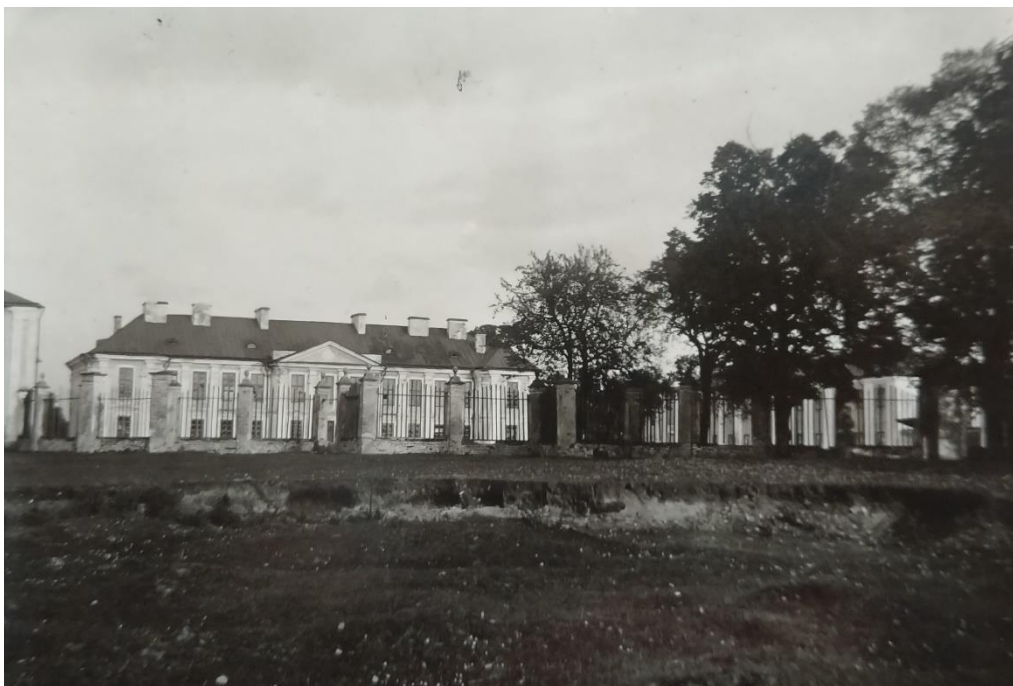
Pałac biskupi w Wolborzu. Foto M. R. Witanowski około 1900 r.

Spowodowało to znaczną dewastację pałacu i parku, pogłębioną jeszcze spalaniem go podczas I wojny światowej. W okresie tym bardzo ucierpiały wnętrza rezydencji. W czasie I wojny światowej budynek główny został spalony, odbudowano go w 1937 r. według planu Rudolfa Świerczyńskiego na podstawie opracowanej inwentaryzacji obiektu w 1922 r.¹⁴ W okresie międzywojennym w odbudowanym mieściły się junackie hufce pracy. We wrześniu 1939 roku spaleni uległa południowo-wschodnia oficyna pałacu. Podczas II wojny światowej pałac zajmowali Niemcy.

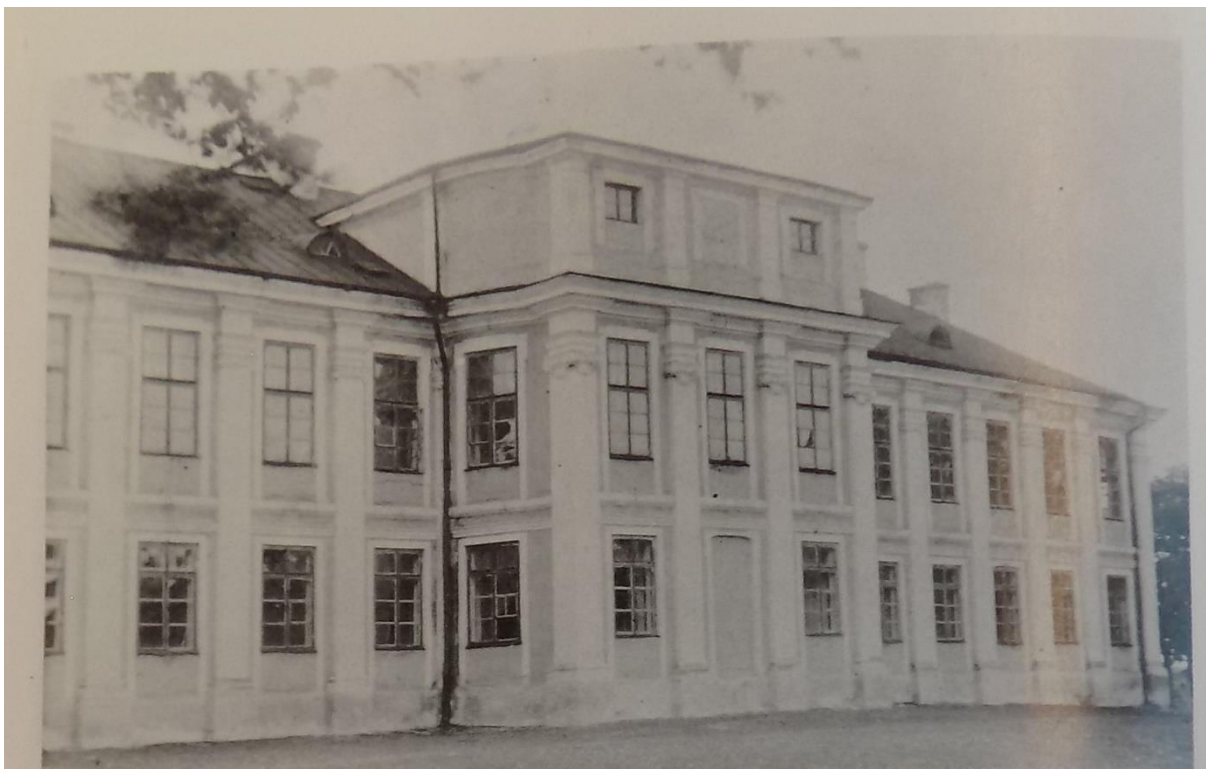
Pałac korpus główny – stan po zniszczeniu 1914-1918 ; Fot. Fabiszewski

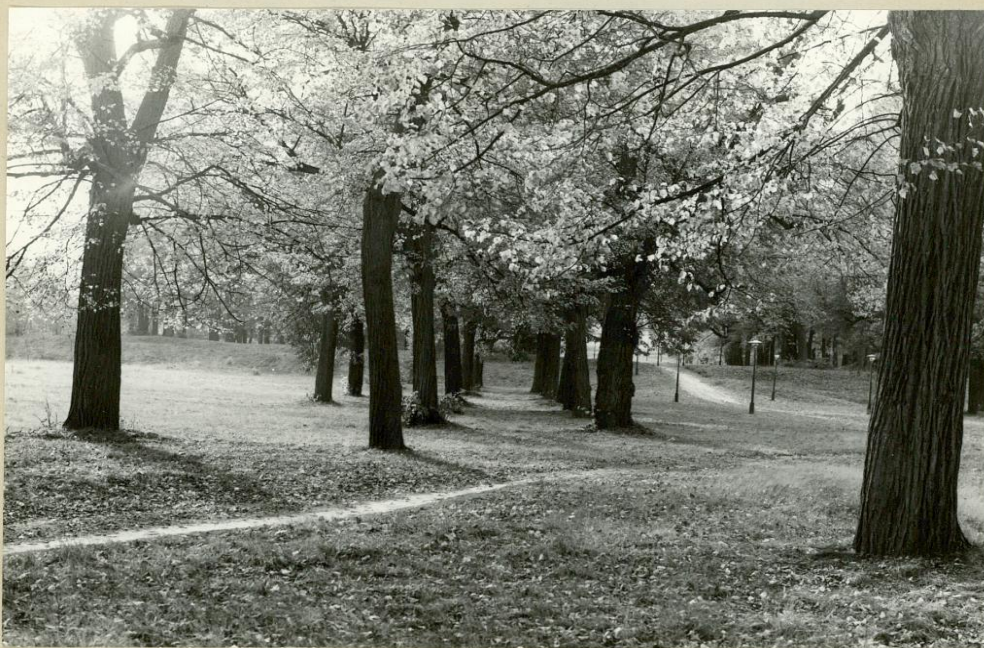
10. Fragment alei z lip drobnolistnych
w parku w Welborzu
gm. Welbórz woj. piotrkowskie
dn. 26 październik 1981 r.

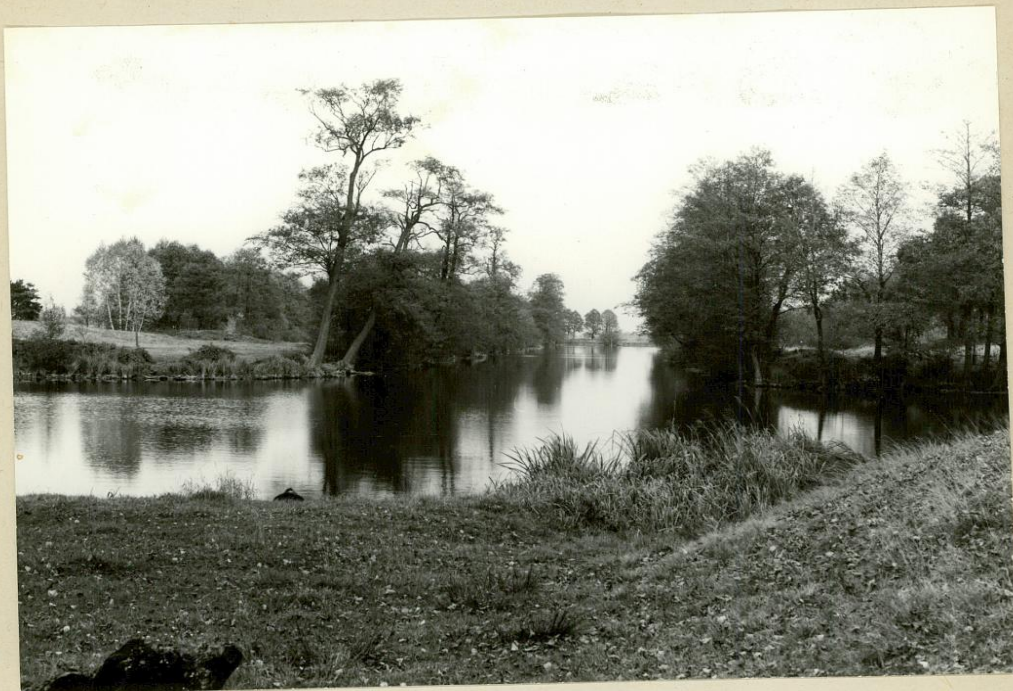
12. Kanał z wodą otoczony starymi
oichami czaraymi w parku w Wolborzu
gm. Wolbórz wej. piotrkowskie
dn. 26 październik 1981 r.

Charakterystycznym elementem kompozycji to jeden z najdłuższych w Polsce kanał. Lustro wodne to element ogrodu barokowego, pozostające pod wpływem szkoły francuskiej. Płaszczyzna wody sprzyja uzyskaniu efektów zwierciadlanych potęgujących wrażenie przestrzenności. Takie wzorce odzwierciedlały topografię, kontekst architektoniczny, a przede wszystkim znakomity gust założyciela. Oczywiście, że jeszcze dziś możliwa jest rekonstrukcja układu parkowego zgodnie do tego rodzaju unikatowych obiektów. Bardzo ważna jest ochrona reliktywów dawnego założenia, dlatego na bieżąco prowadzone powinny być prace konserwatorskie, poprzedzone starannie opracowanym programem i wymaganą dokumentacją. Celem ochrony zabytków jest zapobieganie zagrożeniom mogącym spowodować uszczerbek dla nieocenionej wartości zabytku.

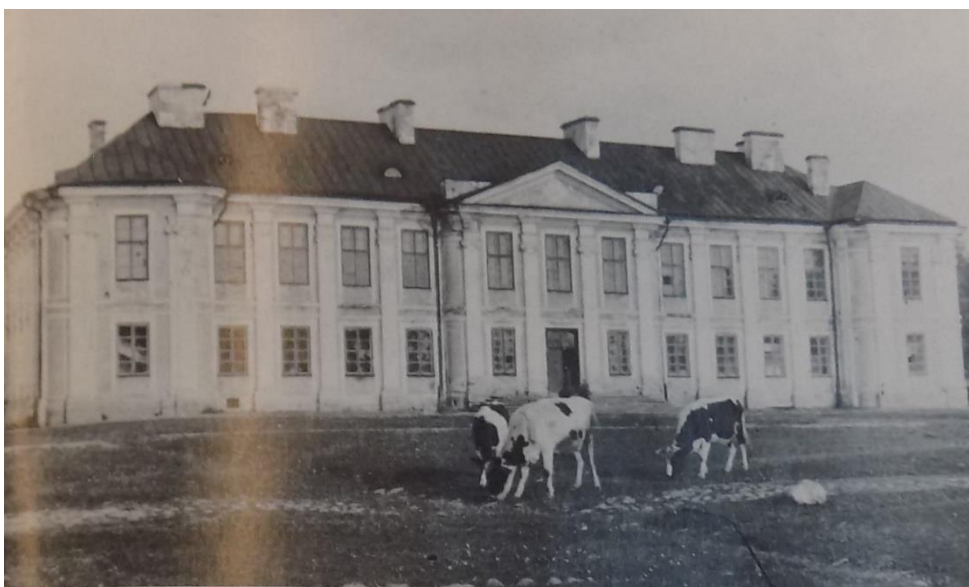
Pałac kropus główny, elewacja ogrodowa. Inwentaryzacja z lat 1922-1923.

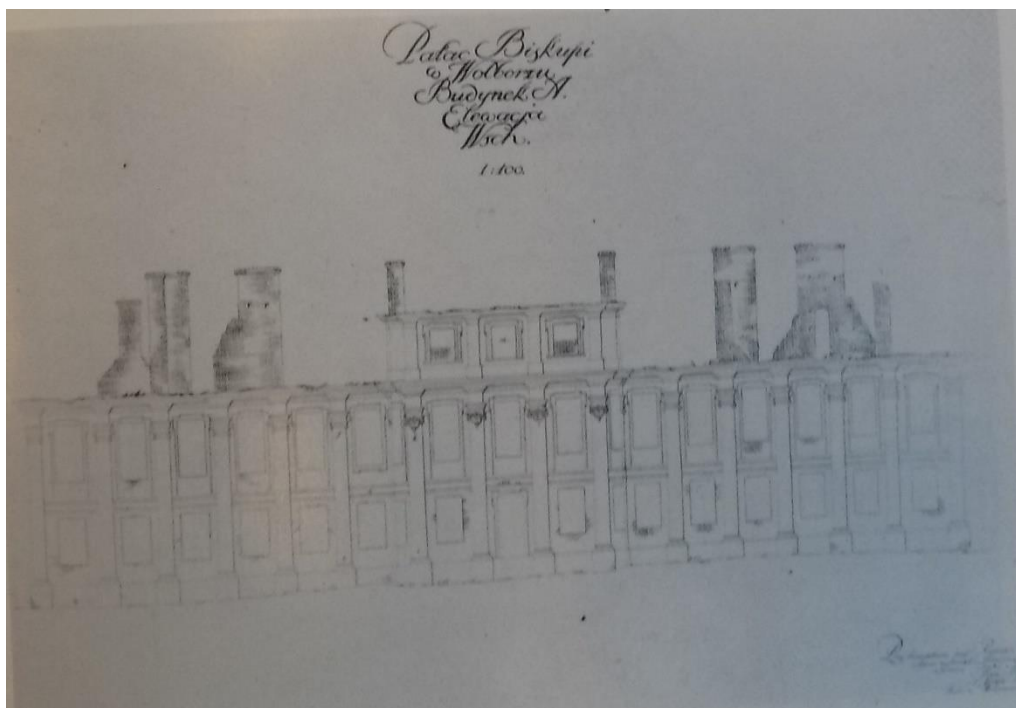
Pałac rekonstrukcja.
